Variante per Ampliamento fabbricato Casa del Sorriso

Comune di Fiano Romano (RM)
Località: via del Capocroce

Relazione Geologica

Data: 25/03/2022

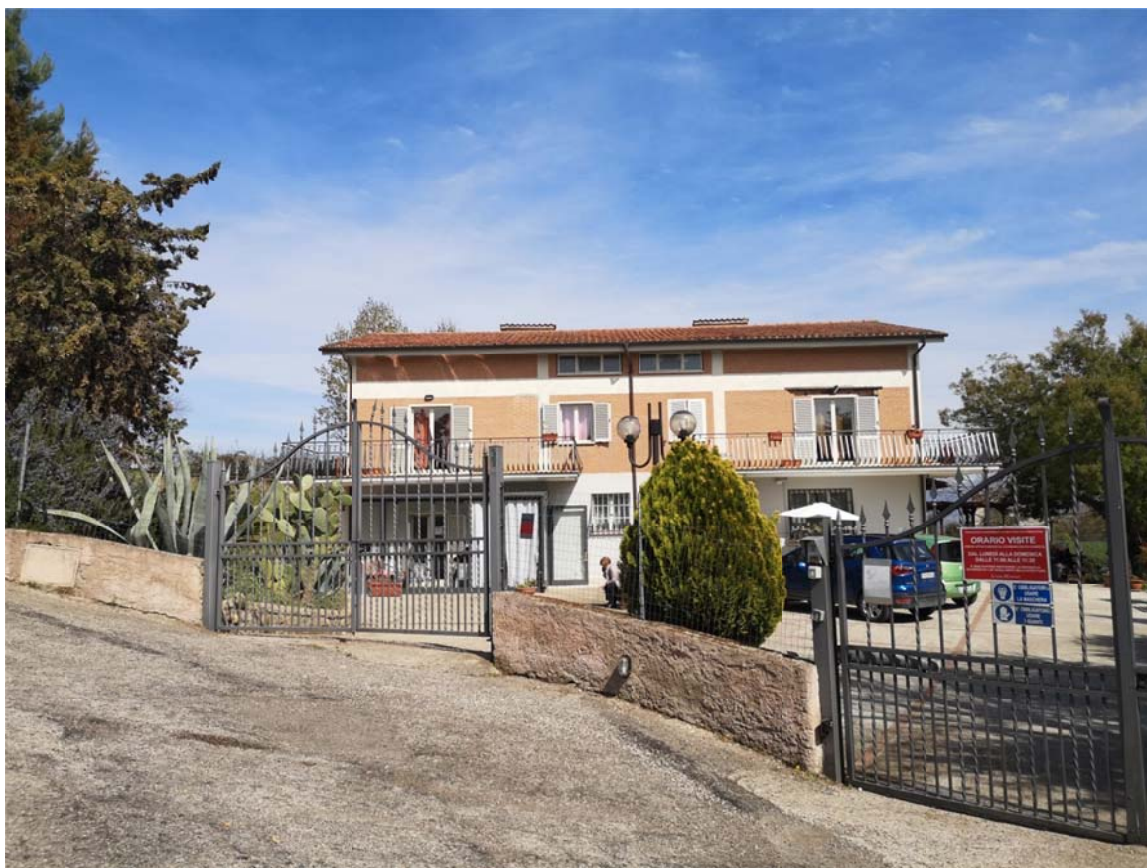
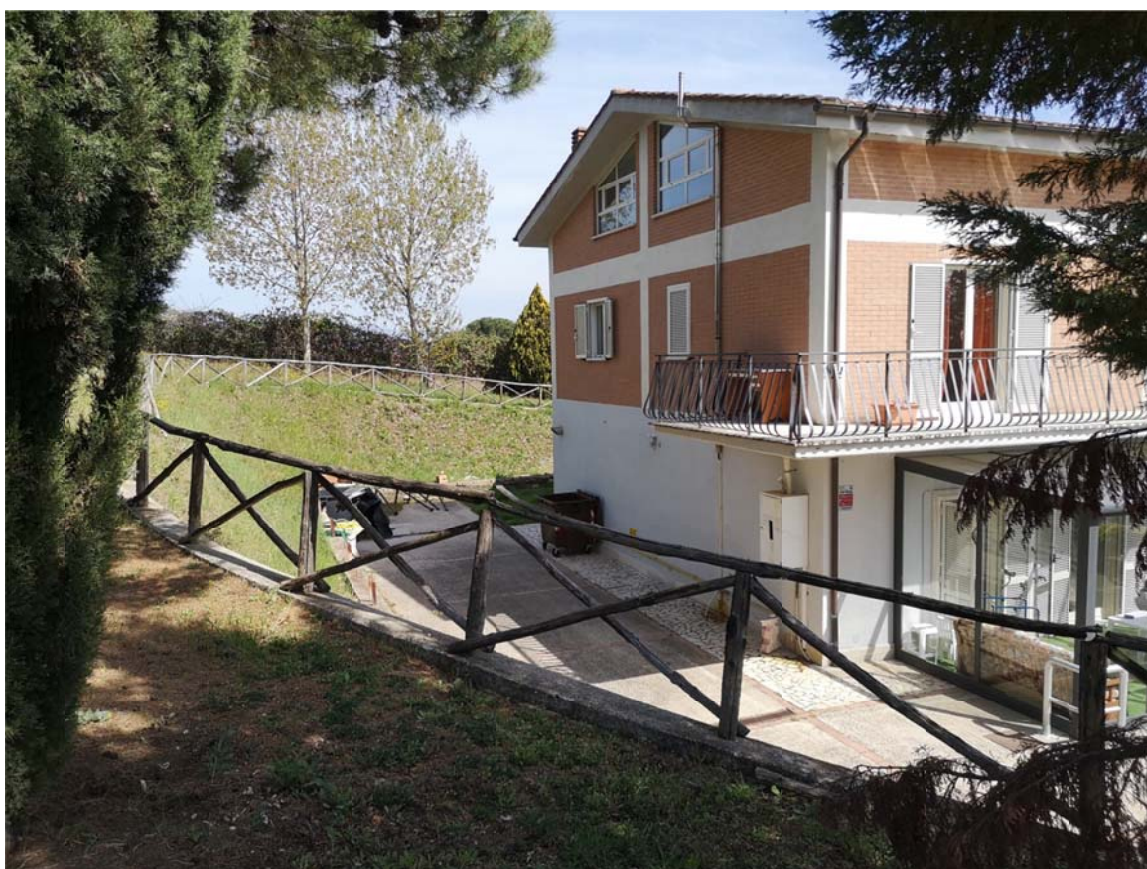
Foto 1 e 2 - fabbricato

Il progetto riguarda la realizzazione dell'ampliamento di un fabbricato esistente, che ha richiesto una variante puntuale al P.R.G. del comune poiché il fabbricato è in zona agricola (foto 1 e 2).

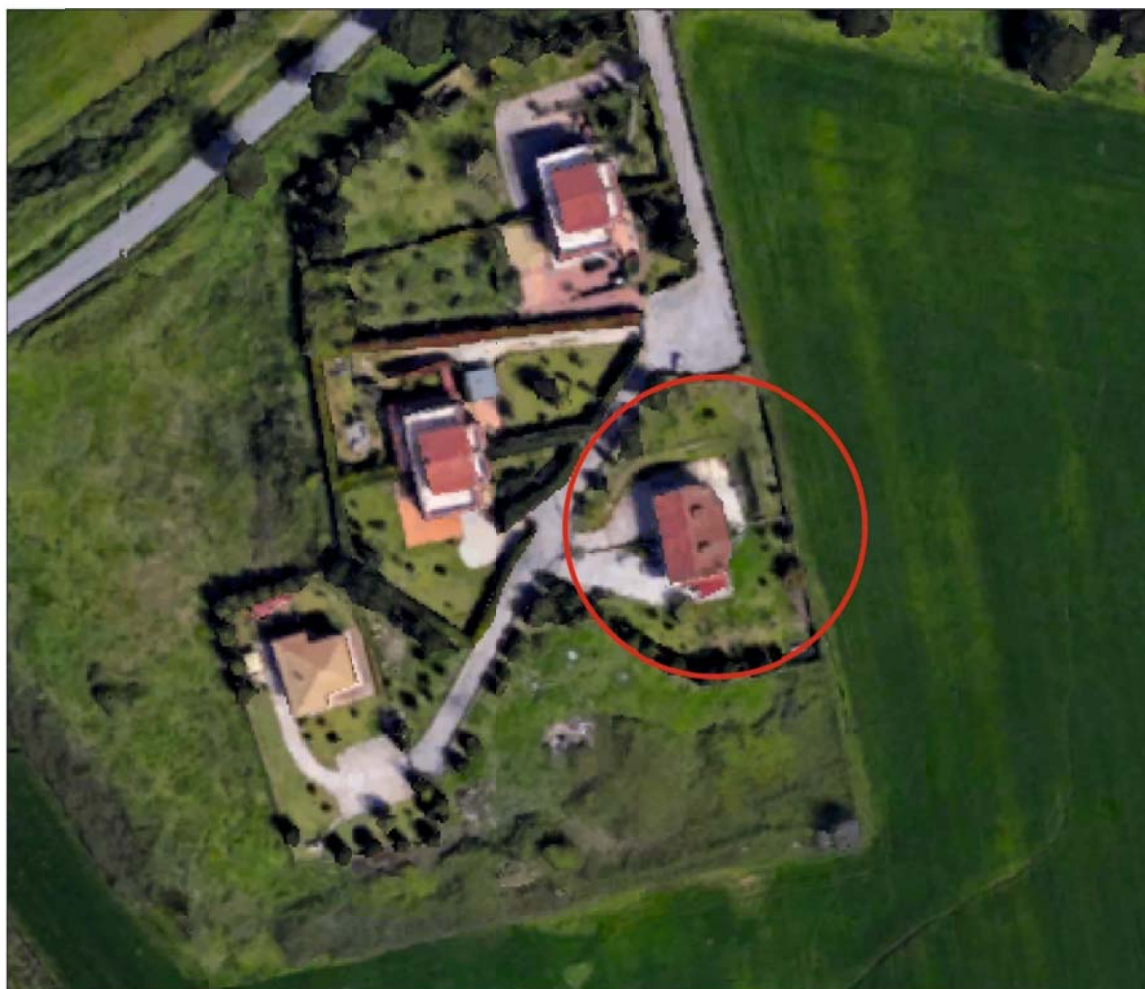
Fig. 1

Ubicazione area d'indagine

Foto aerea-Fuori scala

L'area oggetto d'indagine è situata nel comune di Fiano Romano, a circa 2 chilometri di distanza, in direzione sud occidentale, dal centro storico del paese, in località Capocroce, sulla strada omonima ed a circa 100 metri dalla SP11b Morlupo-Capena (fig.1).

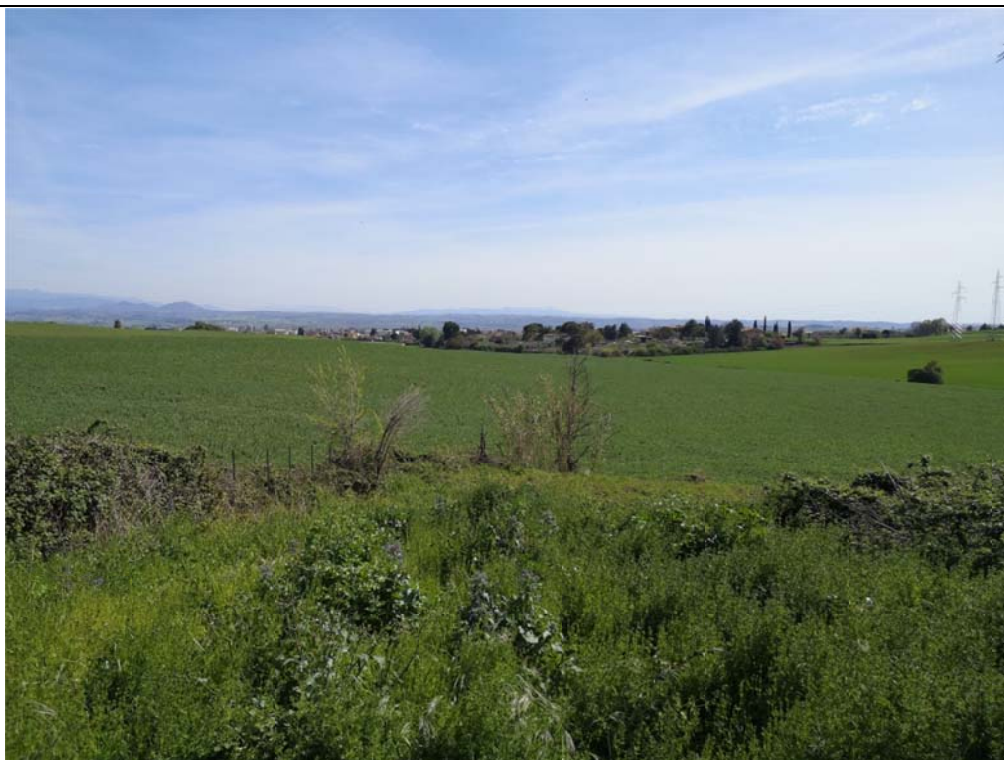
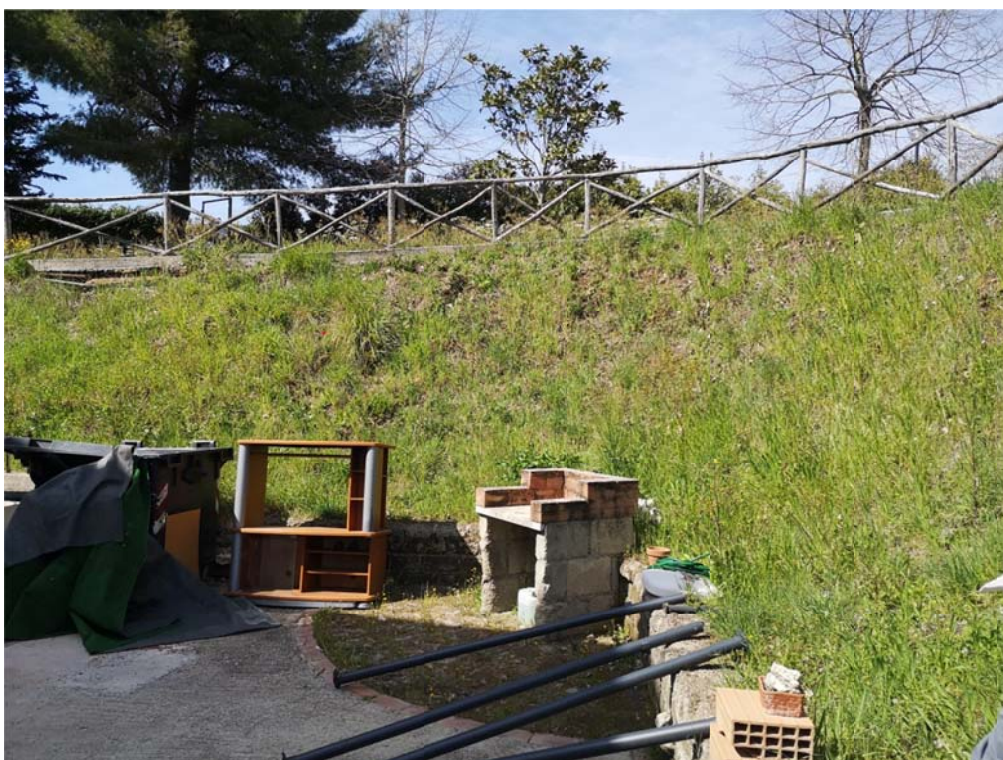
Foto 3 - pendio – foto 4 - scarpata

La zona si trova lungo il versante meridionale di un rilievo di circa 140 m s.l.m., in questo tratto poco acclive e con pendenza media intorno al 6 % rivolta in direzione sud (foto 3 e 4).

In prossimità del lato settentrionale del fabbricato è presente una scarpata artificiale, alta oltre 4 metri, stabile e protetta da un rete elettrosaldata e inerbita, in modo da mitigare gli effetti erosivi dovuti agli agenti esogeni (foto 5).

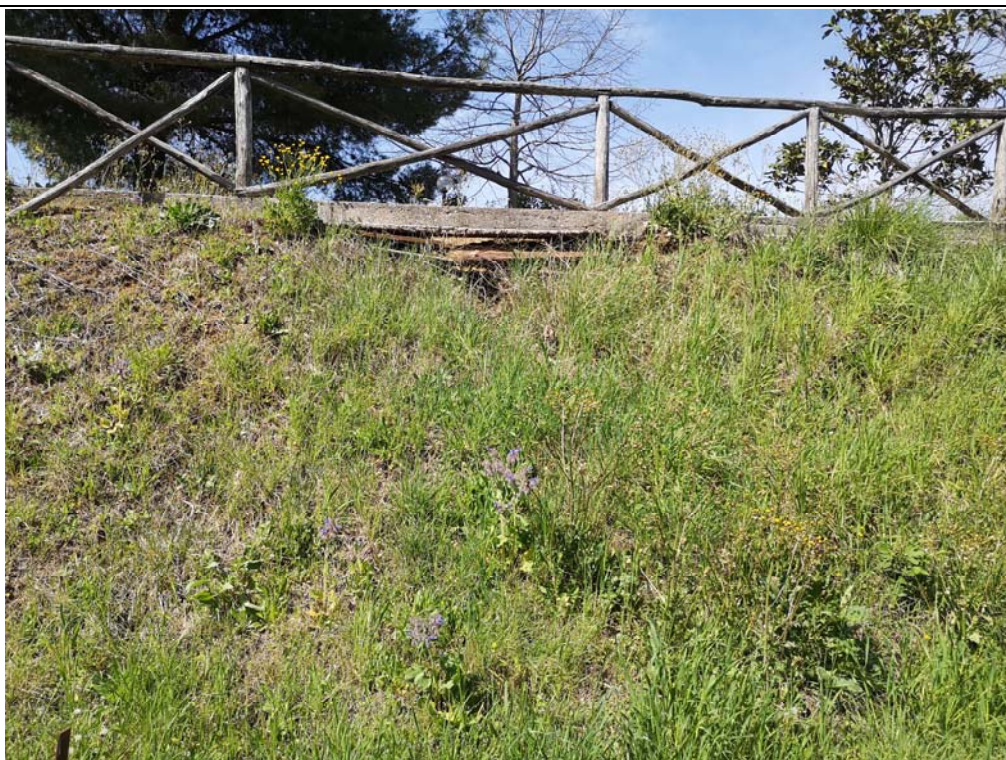
Foto 5 – solco erosivo

Si segnala, però, un piccolo tratto laddove le acque da monte hanno scalzato il piede del cordolo in cemento armato che sorregge la staccionata.

Si ritiene necessario provvedere alla regimazione delle suddette acque in modo da interrompere l'evoluzione del fenomeno erosivo in atto.

Si segnala, però, un piccolo tratto laddove le acque da monte hanno scalzato il piede del cordolo in cemento armato che sorregge la staccionata.

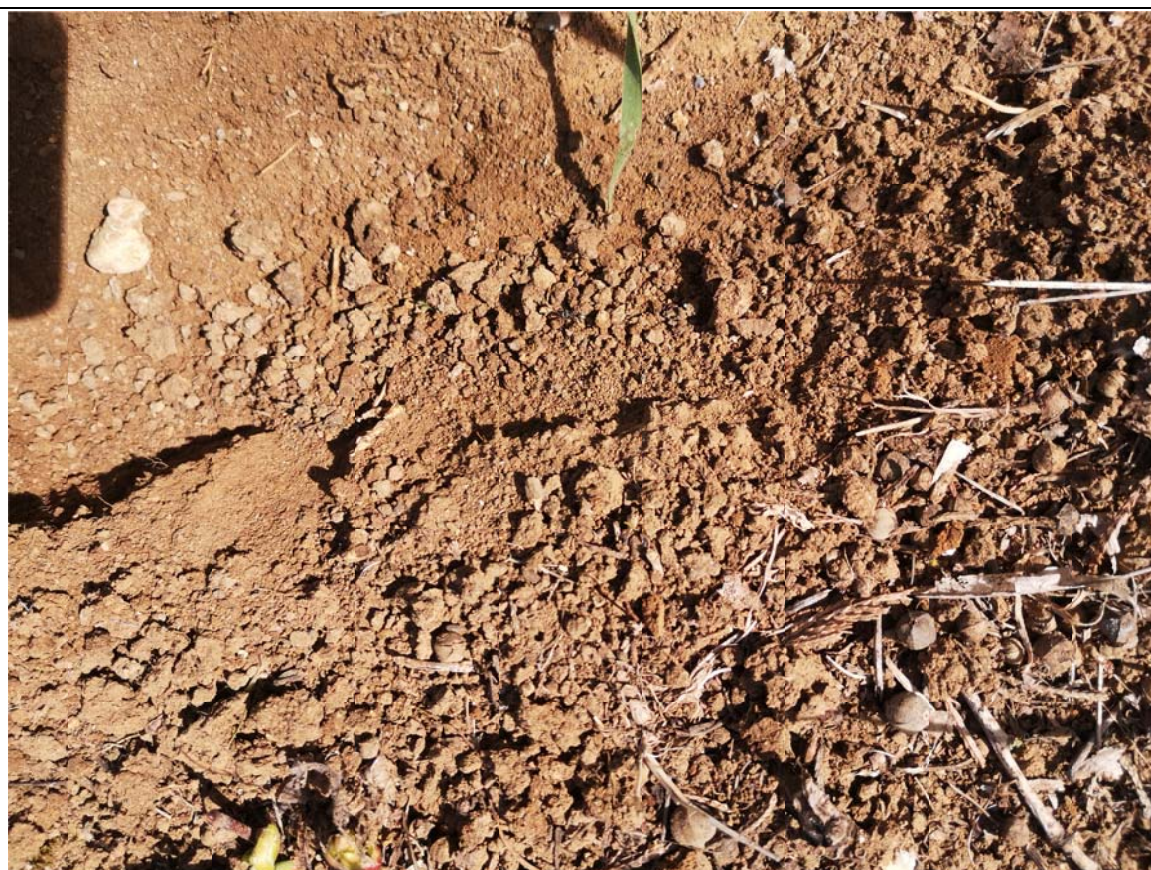
Foto 6

In affioramento nell'area sono presenti dei tufi alterati e stratificati di colore ocraceo e marrone chiaro (foto 6), con livelli di lapilli, cineriti, minute scorie leucititiche e pomici bianche; possono essere presenti rari paleosuoli intercalati; la serie si chiude con la deposizione di livelli cineritici con inclusi lapilli accrezionari.

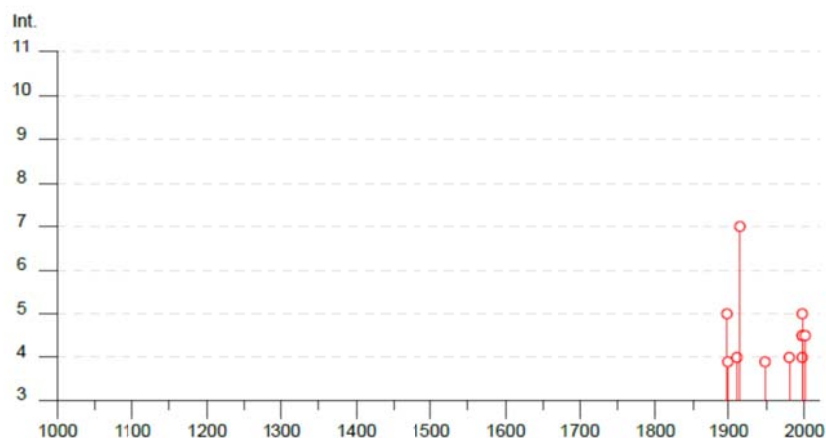
Fig. 12 -Classificazione sismica Regione Lazio D.G.R. 387/2009 e Scheda terremoti

In base all'O.P.C.M. n° 3274 ed alla sua parziale modifica da parte della Regione Lazio (D.G.R. n. 387 del 22/05/2009) è stato classificato in zona 2B (Fig. 12).

Il terremoto che ha raggiunto l'area con maggiore intensità sismica ($I_s 7^\circ$ MCS) fu quello con epicentro nella Marsica nel 1915 (vedi scheda terremoti allegata – fig. 12).
